#### 1) Zusammenfassung der Geschehnisse:

### 4) Unfallhergang

## 5) Untersuchung

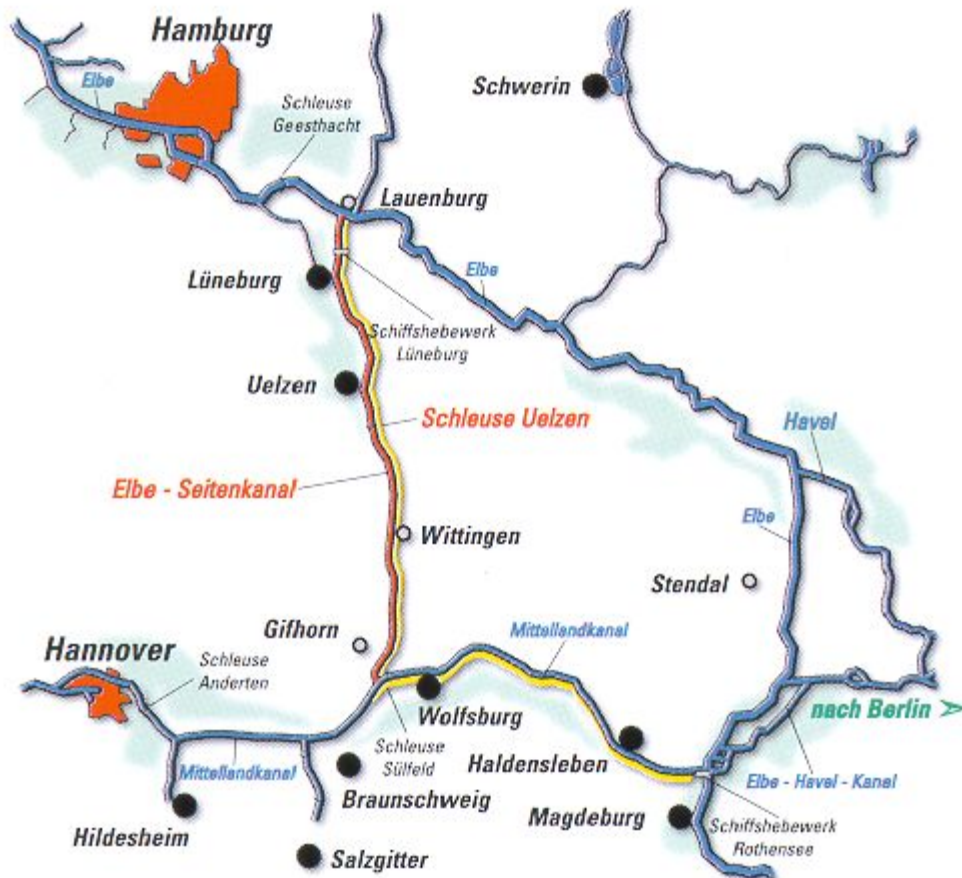
Art des Ereignisses: Wassereinbruch mit drohender Untergang

Datum Uhrzeit: 01.03.08 gegen 14.00 UTC

Ort: Auf der Elbe. Der Elbe-Seiten-Kanal wurde kurz zuvor an Backbord passiert.

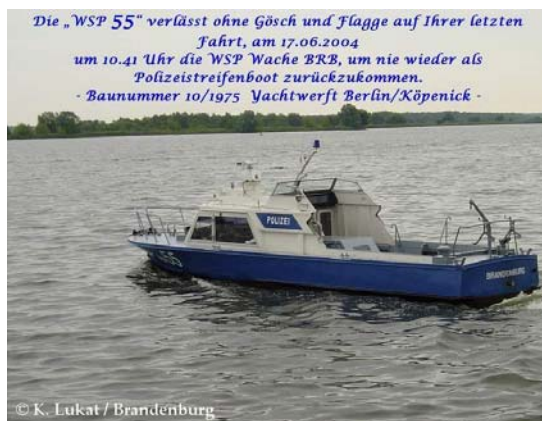
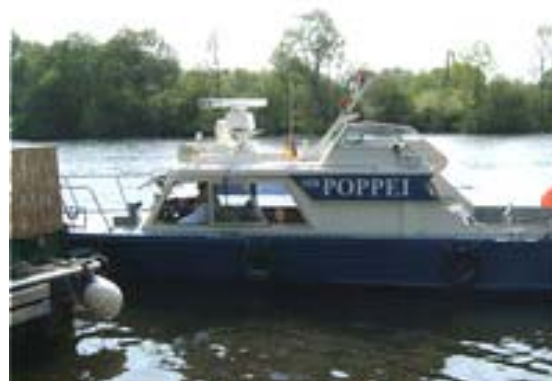
#### 3.1) Fotos der Yacht

Schiffsname:	Sir Poppei
Schiffstyp:	chem. Polizeischiff vom Typ KB 12-B
Nationalität/Flagge:	deutsch
Heimathafen:	Dove Elbe / Hamburg
Bauwerft:	VEB Yachtwerft Berlin
Baunummer:	10
Baujahr:	1975
Länge:	11,80 Meter
Breite:	2,87 Meter
Tiefgang:	0,85 m
Verdrängung :	7,80 t
Geschwindigkeit:	25 km/h
Motor:	1 IFA 170PS Diesel
Material:	Stahl / Alu
Schlafplätze:	2
Personen an Bord:	3

Bei der „Sir Poppei“ handelt es sich um ein ehemaliges Polizeiboot .Das Schiff lag noch hinter Berlin im Märkischem Gewässer am Wolziger See u. wurde am 13.03.05 auf dem Wasserwege nach Hamburg überführt. Hier ist es seid dem als Schulfahrzeug im Einsatz.

Bei der „Sir Poppei“ handelt es sich um ein ehemaliges Wasserschutzpolizeiboot vom Typ KB 12 mit der Baunummer 10 aus dem Baujahr 1975. Das Boot scheint sich zum Zeitpunkt des Vorfalles in einem nicht seetüchtigen Zustand befunden zu haben. Dies lässt sich jedoch nur aus den Eintragungen im Logbuch vermuten: „Wassereinbruch im Vorschiff“ und „Wassereinbruch durch die Frontscheiben, die Dichtungen können der permanenten Tauchfahrt nicht mehr Stand halten“.

Das Eindringen von Wasser durch die Scheibendichtungen lässt auf einen gewissen „Alterungseffekt“ schließen.

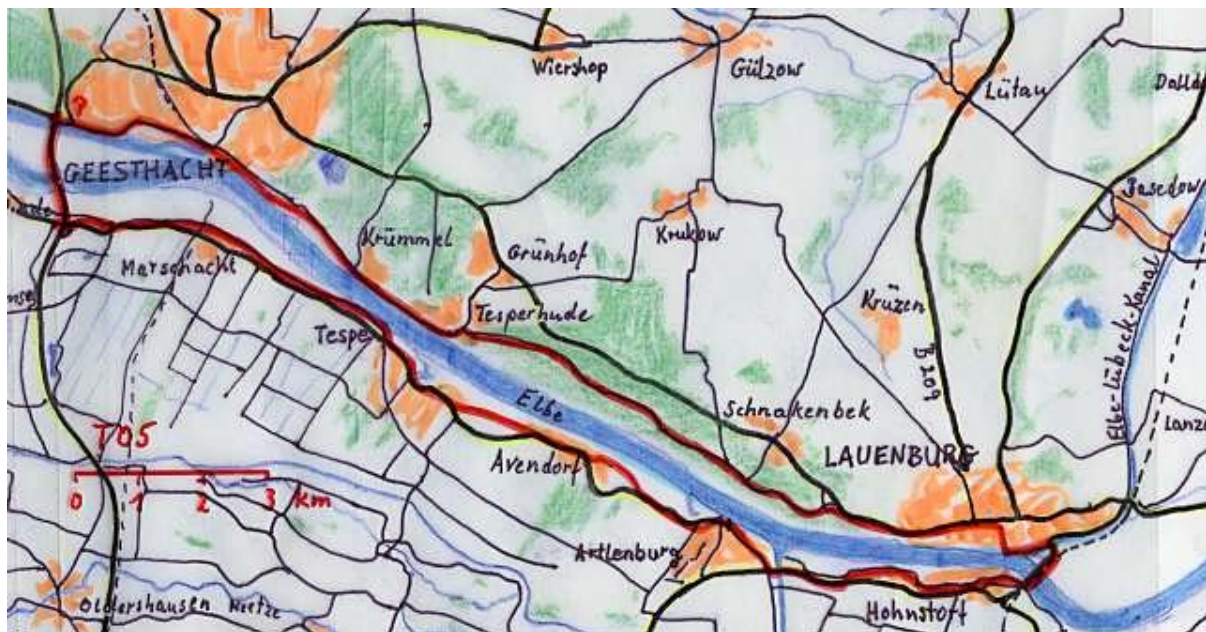
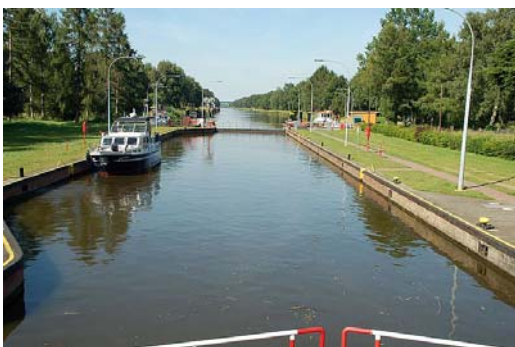
Am 01.03.2008 legte die „Sir Poppei“ um 10:05 UTC trotz des **Sturmtief Emma** vom Prüfungsanleger am Elbe-Lübeck-Kanal ab. Sie fuhr auf dem Elbe-Lübeck-Kanal bei km 50,4 durch die Schleuse Wietzeez (siehe Bild) und später durch die Schleuse Lauenburg (siehe Bild) auf die Elbe.
