Technisch bedingte Veränderungen  
der Navigationsverfahren

an Bord von

Sportbooten

Ausgegeben anlässlich einer internen Fahrlehrerweiterbildung im November 2005  
Überarbeitet und veröffentlicht zum Jubiläum von Sputnik I 04. Oktober 2007

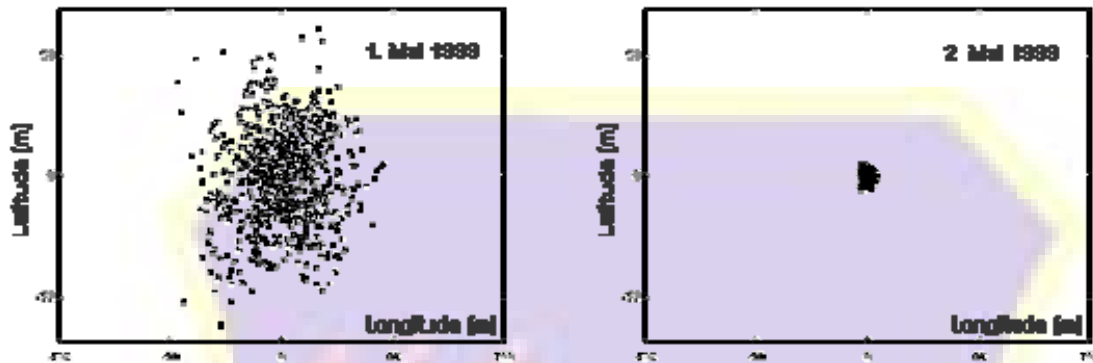
Vergleich der Positionsgenauigkeit (HDOP – siehe 2.6.4) mit (1. Mai '99) und ohne (2. Mai '99) Selective Availability.

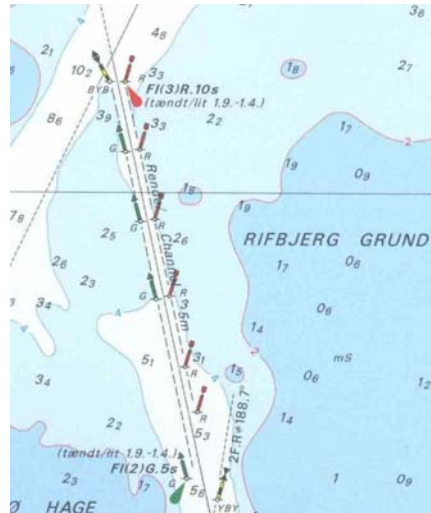
Karte 318 von Delius Klasing

Es ist also schon bei den Papierseekarten festzustellen, dass sie nicht mit den tatsächlich vorhandenen Betonungen und Wassertiefen übereinstimmen.
